EVALUASI STRUKTUR PASCA KEBAKARAN ASRAMA SANTRI PONDOK PESANTREN DARUL QUR'AN, WONOSARI, GUNUNGKIDUL, YOGYAKARTA

Agus Susanto¹

¹Dosen Prodi Teknik Sipil, Fakultas Teknik Sipil dan Perencanaan, Universitas Islam Indonesia
Jl. Kaliurang Km. 14,5, Sleman, Yogyakarta
e-mail : agus_susanto@uii.ac.id

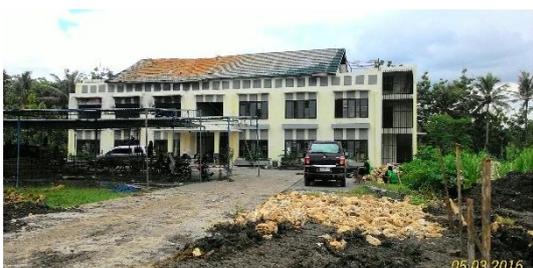
Gambar 1. Foto asrama santri yang terbakar

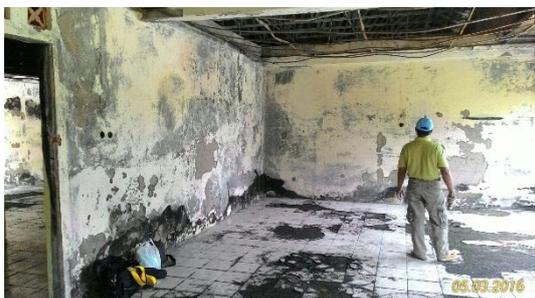
Hasil pengamatan secara visual menunjukkan bahwa ruangan dimana kebakaran berawal, mengalami kerusakan yang cukup parah. Namun terlihat bahwa sebagian kerusakan yang terjadi belum mencapai struktur inti, melainkan baru merusak pelindung struktur (acian lepas, *spalling* selimut beton, dsb).

Gambar 2. Foto ruangan yang terbakar paling parah

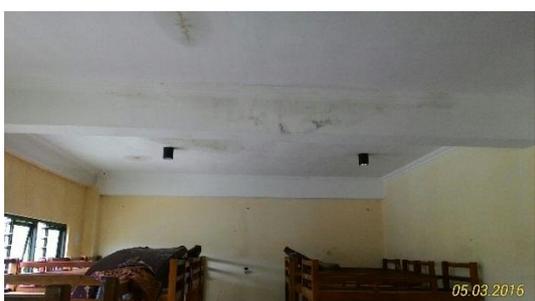
Gambar 3. Rembesan air di tengah pelat lantai

Dari wawancara didapatkan data bahwa struktur gedung sudah bermasalah sejak awal (sebelum peristiwa kebakaran terjadi), masalah banyak terjadi pada utilitas gedung (banyak terjadi kebocoran, air merembes menembus pelat lantai di beberapa tempat, retak-retak pada tembok akibat lendutan berlebih yang terjadi pada struktur balok).

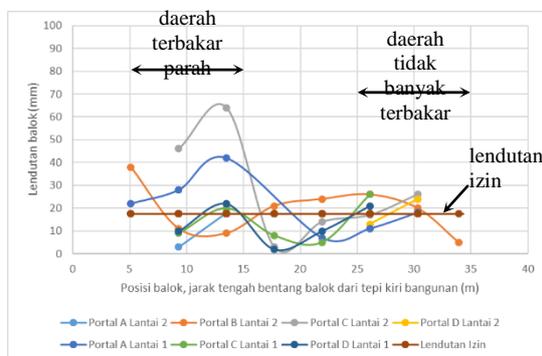
Hasil pengukuran lendutan balok menggunakan Teodolit menunjukkan bahwa banyak balok yang telah mengalami lendutan yang melampaui batas lendutan yang diizinkan oleh peraturan SNI 2847:2013.

a. Portal memanjang bangunan

Dari hasil pengukuran lendutan terlihat bahwa struktur yang berada di tempat-tempat yang terbakar mengalami lendutan yang lebih besar. Lendutan terbesar dialami

oleh balok-balok yang berada di bawah kamar-kamar yang mengalami kebakaran parah. Hal ini menunjukkan bahwa kebakaran yang terjadi mengakibatkan besi tulangan dalam balok mengalami leleh.

Namun terlihat juga bahwa tidak sedikit balok-balok di tempat-tempat yang tidak mengalami kebakaran, lendutan yang terjadi melampaui batas lendutan yang diizinkan oleh peraturan. Hal ini menunjukkan bahwa struktur awal sebelum terjadinya peristiwa kebakaran, mutu pelaksanaannya kurang baik dan tidak seragam.

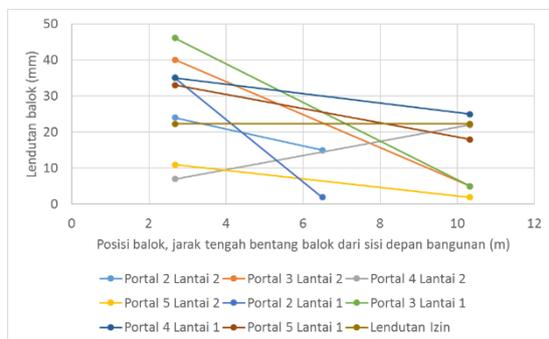
b. Portal melintang bangunan
Gambar 4. Lendutan balok
